SEPTEMBER 2019  
NÆSTVED FJERNVARME A.M.B.A.

# Fremtidig varmemforsyning af Næstved Nord

| PROJEKTNR. | DOKUMENTNR. |
| A109286-009 | 01 |

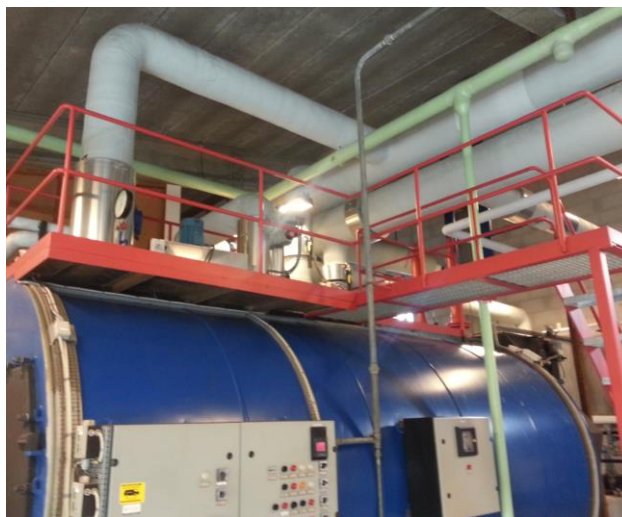
Loftshøjden er utilstrækkelig over begge kedler. Der er således ikke fuld ståhøjde over kedlen. Se Foto 5 Kedel VK100 og Foto 6 Kedel VK300

Manglende bygningshøjde går i dag ud over et godt arbejdsmiljø, når der skal arbejdes eller føres tilsyn på kedeltop. Et skøn vil være et budget på ca. 6 mio. kr., heraf ca. 4,5 mio. kr. til at øge bygningshøjden og 1,5 mio. kr. til ændring i rørarrangementet. Ændring af bygningshøjde er ikke indregnet i budget.

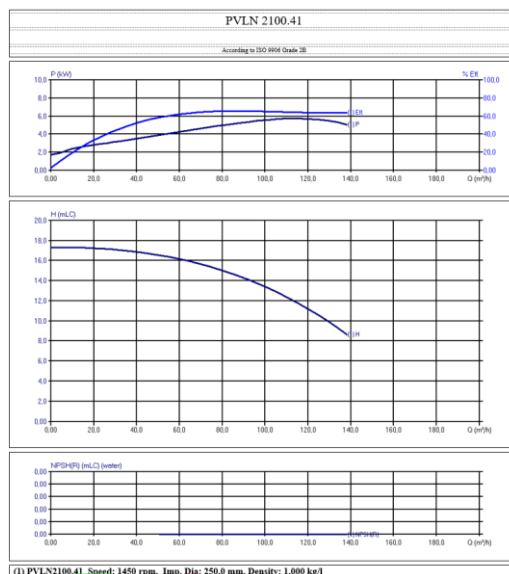
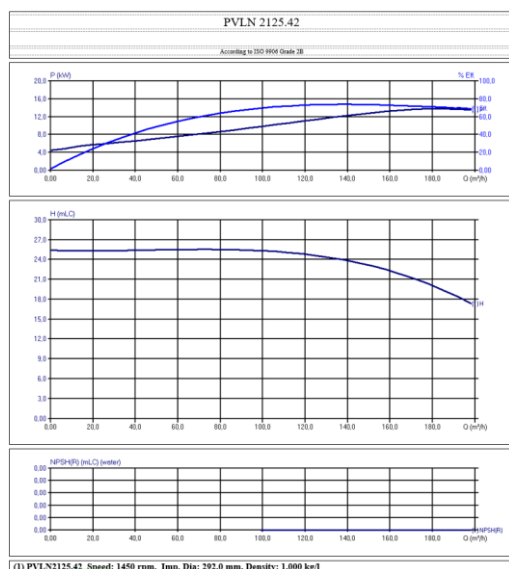
Distributionspumperne er gamle og forældet. Den ene pumpe drives af en reguleret jævnstrømsmotor. Den anden pumpe kører med asynkronmotor med faste omdrejninger, hvor flow og tryk reguleres med en håndventil.

Pumperne er af typerne: PVL 2100 41 DAE og PVL2125 42 DAE. Pumpekurve fremgår af Figur 1 og Figur 2.

Vi vil foreslå, at pumperne udskiftes til 2 pumper, der hver dækker hele det nødvendige pumpeområde og er reguleret med frekvensomformer.

Vi har estimeret pris på nye pumper, der kan honorere reservelast for Ny Holsted. Det giver nye 100%-pumper med motorer på 55 kW hver. Estimat kr. 320.000,-.

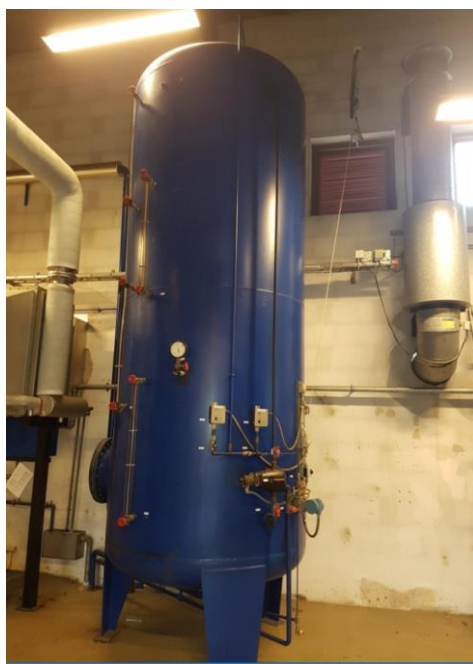
*Foto 7 Hydroforbeholder*

Udvendigt ser tanken fin ud, der er dog mindre malingsafskalling og tæring/rust ved rørtilslutninger. Indvendigt er tanken malerbehandlet, dog er der flere steder trængt rust gennem overfladen. (Se Foto 8 indvendigt rustangreb i hydrofor.)

På toppen af hydroforen påtrykkes luft, der står i direkte forbindelse med fjernvarmevandet. Der er hermed fare for, at luftmolekyler trænger ind i fjernvarmevandet.

I dag anbefales det at adskille luft og fjernvarmevand med en butylgummi bælg. Lufttrykket i bælgen bestemmer holdetrykket. Beholderen sættes på en vejefod, der bestemmer vandindholdet i beholder.

Pga. alder og funktionalitet af den gamle hydroforbeholder, har vi indregnet en udskiftning til et Reflexomatanlæg. Vi har indregnet tre beholdere a 800 l med et samlet beholdervolumen på 2,4 m<sup>3</sup>, som er noget mindre end nødvendig, hvis trykholdeanlægget skulle køre hele året.

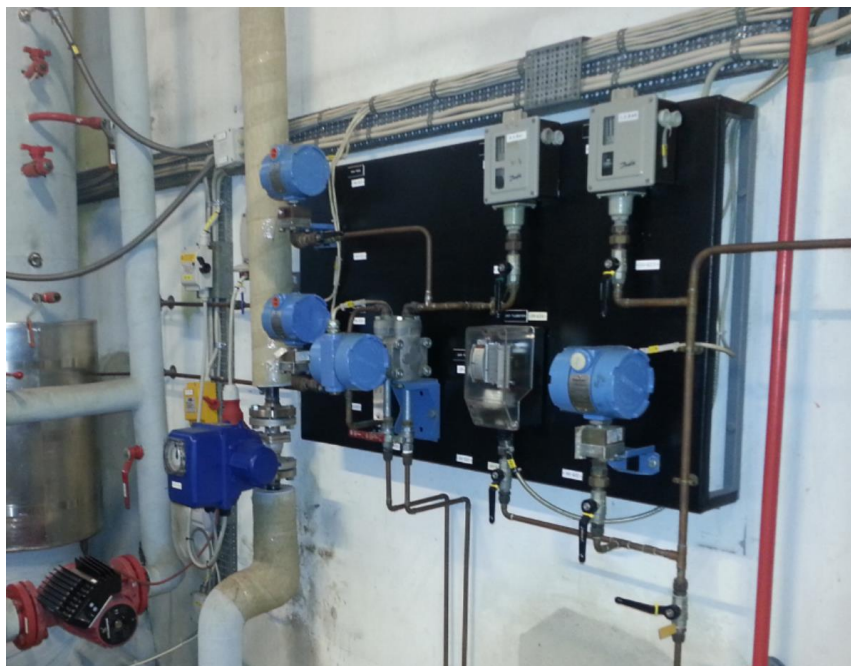
Foto 11 Mejeritavle

Tilsvarende udskiftes gamle/udtjente instrumenter og der etableres ny mejeritavle, se Foto 11 Mejeritavle.

I budget er afsat kr. 1.415.000,- for smedearbejder og kr. 100.000,- for reno-  
vering af mejeritavle.

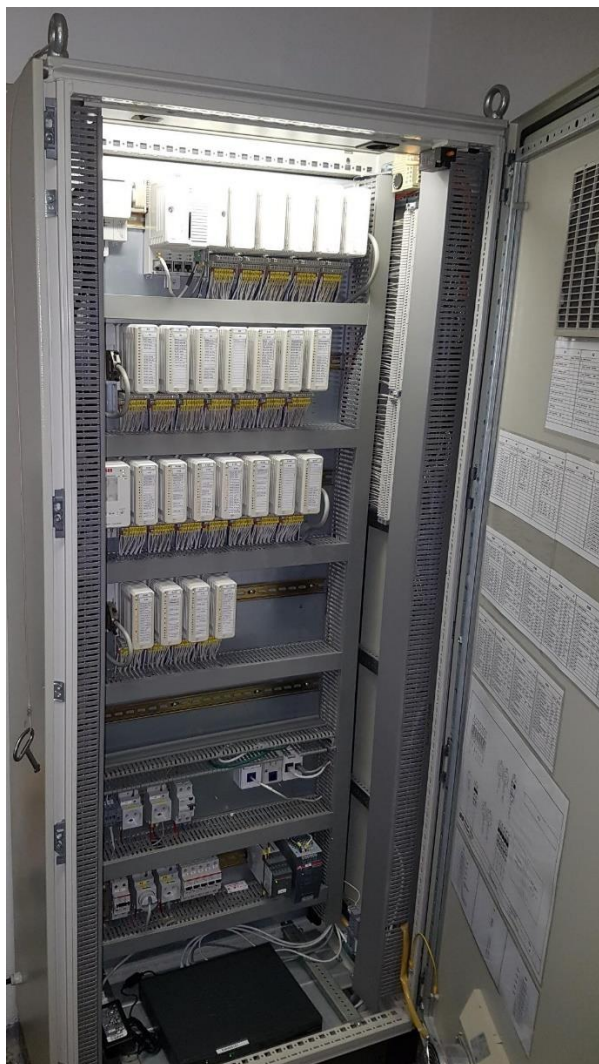
Foto 12 Eksisterende understationstavle baseret på AC800M

Understationstavlen er tidligere opdateret til AC 800 M. Se efterfølgende Foto 12 "Eksisterende understationstavle baseret på AC800M". Behovet for at foretage ændringer i denne vil primært være i forhold til ny bestykning af pumper, ventiler og instrumentering og herudover tilpasninger i signalbestykningen i forbindelse med udskiftning af fællestavlen.

Ved udskiftning af distributionspumperne vil de nye pumper blive forsynet og reguleret via frekvensomformere. Styringen forudsættes her udført via Profibus busforbindelse (eller evt. Profinet), og understationstavlen skal således tilpasses dette såvel hardware og softwaremæssigt.

**Estimeret pris for hardwaretilpasninger samt programmering og idriftsætning er kr. 100.000,-.**
